25年を超えて健在しているアルミナセラミックインプラントの1症例

A 25-year postoperative report on a Al₂O₃ implant case

大阪口腔インプラント研究会 (大阪) Osaka Academy of Oral Implantology

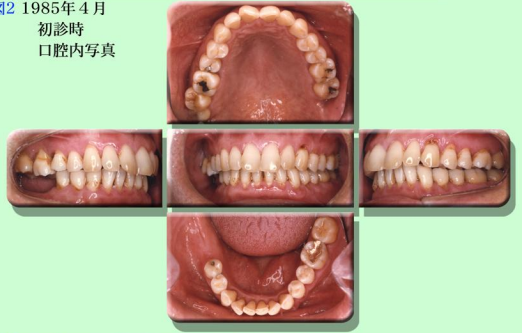
図2 1985年4月 初診時 口腔内写真

パノラマX線及び口腔内審査によって、欠損部顎堤には十分な骨量を確認したので、本人の希望に沿いインプラントによる咬合回復を行うことになった。(図1、図2)
挺出歯の調整、歯周初期治療を行った後、1985年5月 右下6部にバイオセラム®3S1L (直径3.0mm長さ23.0mm) 7部に同12WOL(巾12.0mm高さ17.0mm厚さ1.8mm)を植立した。初期固定は良好であった。
経過観察の後、右下4、5を含めた4歯分の上部構造を20%パラジウム合金で作製し、1986年2月、補綴修復した。(図3)

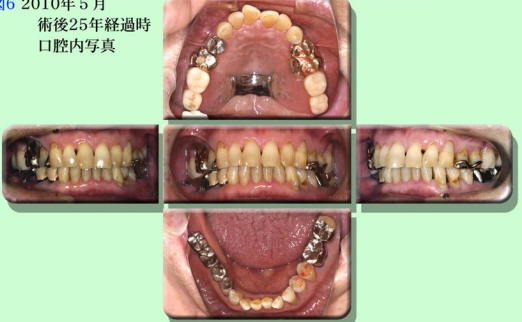
図6 2010年5月 術後25年経過時 口腔内写真

1990年12月対顎において動揺の大きくなった右上5は抜歯された。
1994年4月同部にITI42.15F(直径4.2mm長さ15mm)を植立。(図4)
8月に上部構造を補綴修復した。
上顎左右臼歯部はその後、歯周炎等により次々抜歯され、2004年8月以降 右上6,7及び左上6,7は部分床義歯を装着している。
右下のバイオセラム®は問題を生じることなく現在まで機能している。(図5、図6)
2010年5月、右下のバイオセラム®の評価のためにCT撮影を行った。(図7、図8a,b)
2本とも周囲骨量は豊富で、一層の軟組織介在の上、厚い槽骨壁に被包されていることを確認した。
